ΕΛΛΗΝΙΚΗ  
ΕΠΙΣΤΗΜΟΝΙΚΗ  
ΕΤΑΙΡΕΙΑ  
ΕΔΑΦΟΜΗΧΑΝΙΚΗΣ  
& ΓΕΩΤΕΧΝΙΚΗΣ  
ΜΗΧΑΝΙΚΗΣ

# Τα Νέα της Ε Ε Ε Ε Γ Μ

## ΣΕΙΣΜΟΣ ΣΤΗΝ ΙΑΠΩΝΙΑ ΜΕΓΕΘΟΥΣ Μ 8.9

ΕΚΤΑΚΤΟ ΤΕΥΧΟΣ  
Αρ. 36 – ΜΑΡΤΙΟΣ 2011

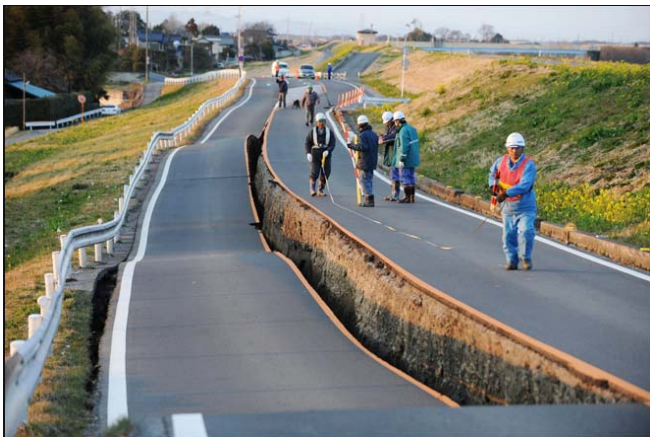
Collapsed section of a road in Saitama Prefecture

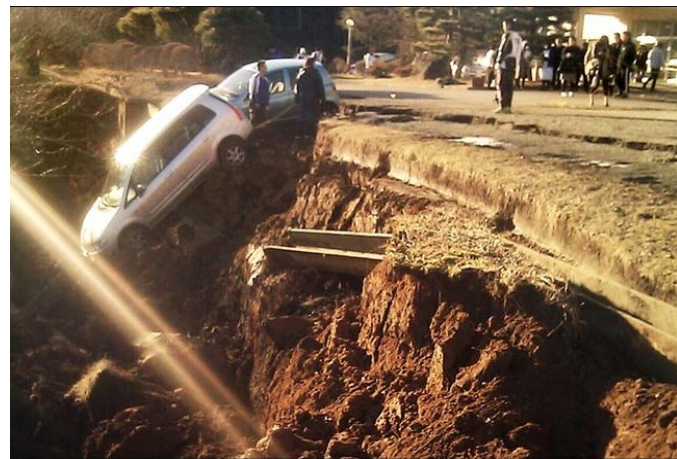
Vehicles are crushed by a collapsed road at car park in Yabuki

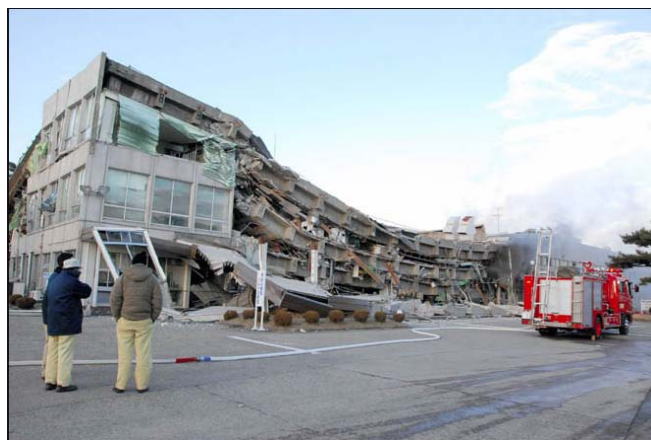
A collapsed factory building in Sukagawa

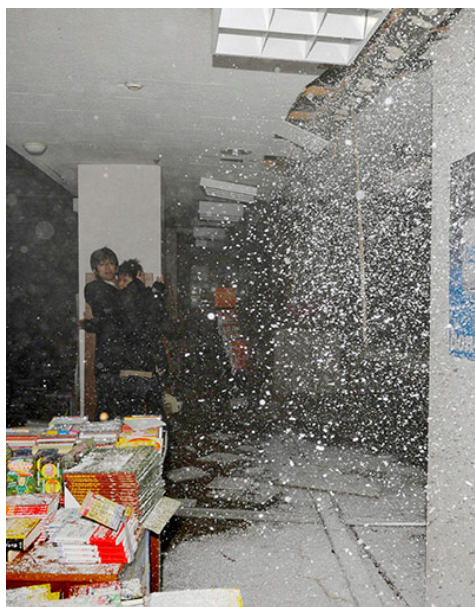
A ceiling collapses in a bookshop in Sendai

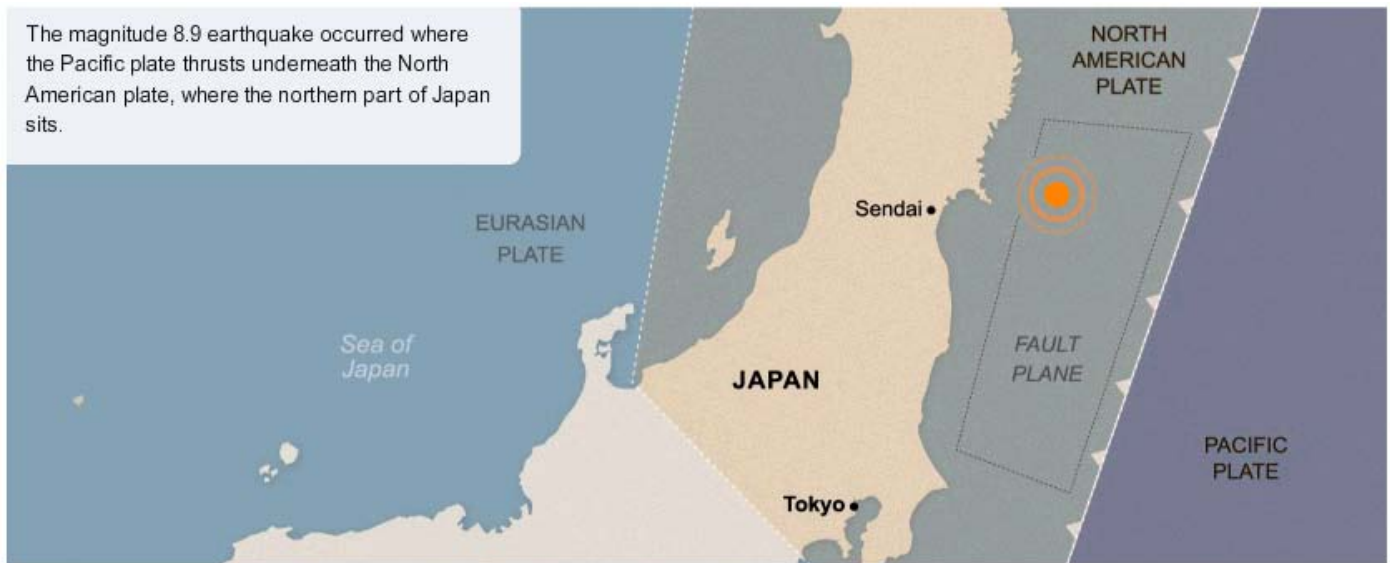
The magnitude 8.9 earthquake occurred where the Pacific plate thrusts underneath the North American plate, where the northern part of Japan sits.

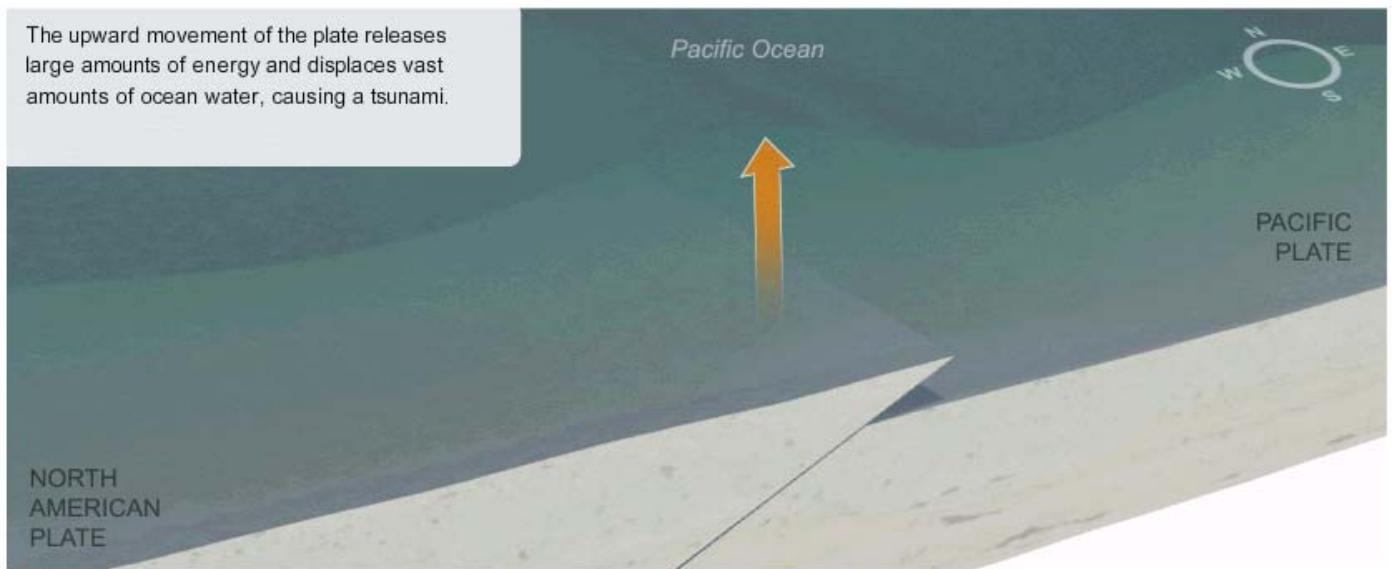
The upward movement of the plate releases large amounts of energy and displaces vast amounts of ocean water, causing a tsunami.

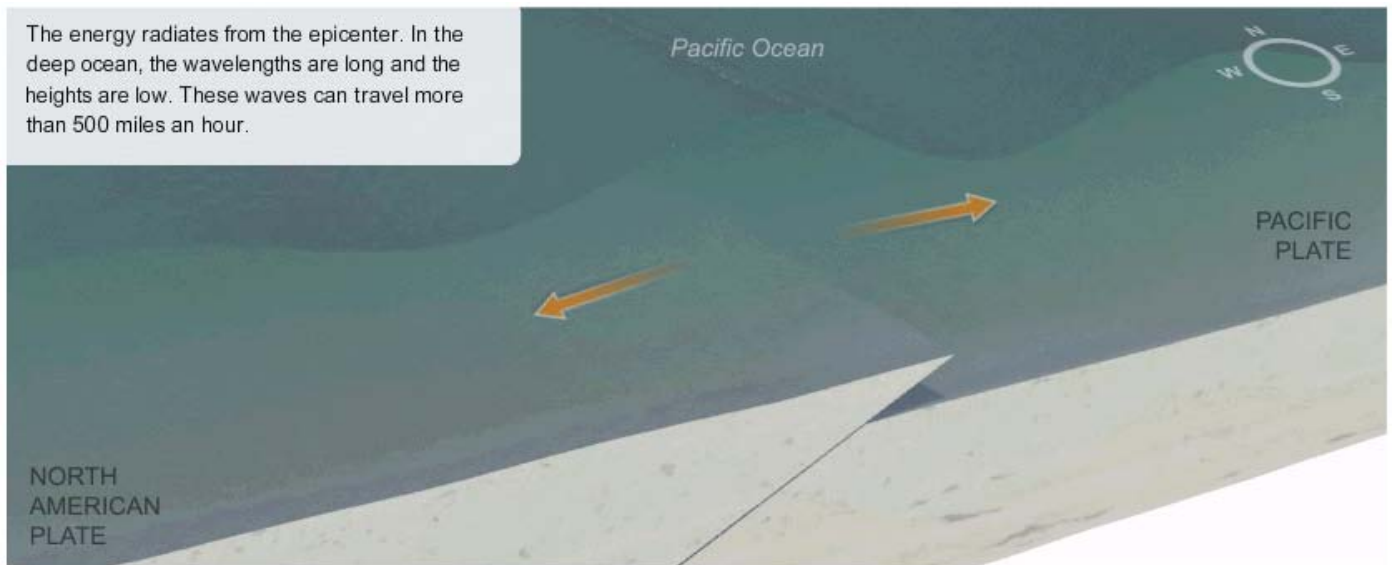
The energy radiates from the epicenter. In the deep ocean, the wavelengths are long and the heights are low. These waves can travel more than 500 miles an hour.

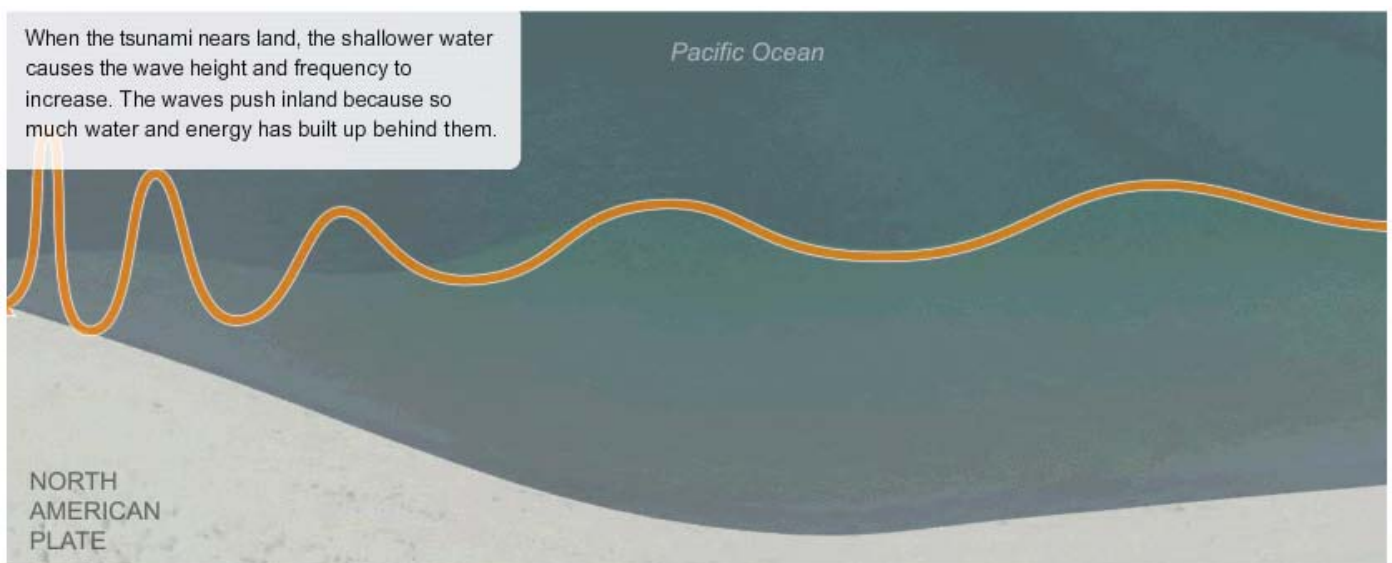
When the tsunami nears land, the shallower water causes the wave height and frequency to increase. The waves push inland because so much water and energy has built up behind them.

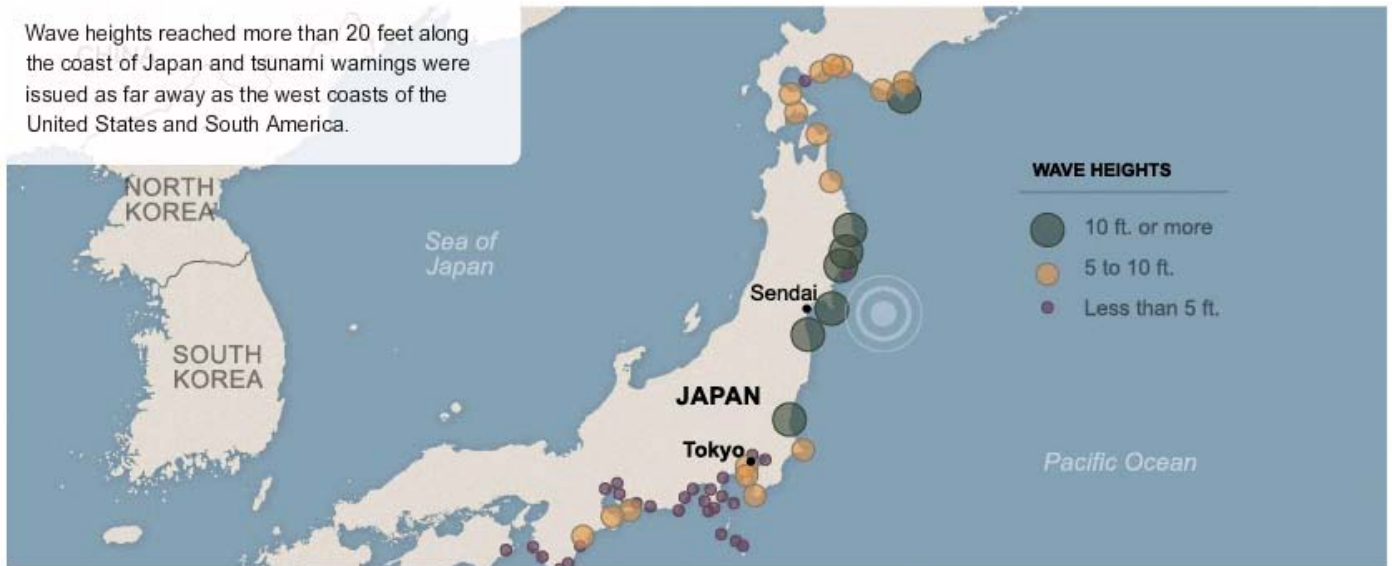
Wave heights reached more than 20 feet along the coast of Japan and tsunami warnings were issued as far away as the west coasts of the United States and South America.
